# Schulhaus Vogelsang Basel

## Sanierung Schwimmbecken

Hochbauamt Basel-Stadt / MET Architects GmbH SIA

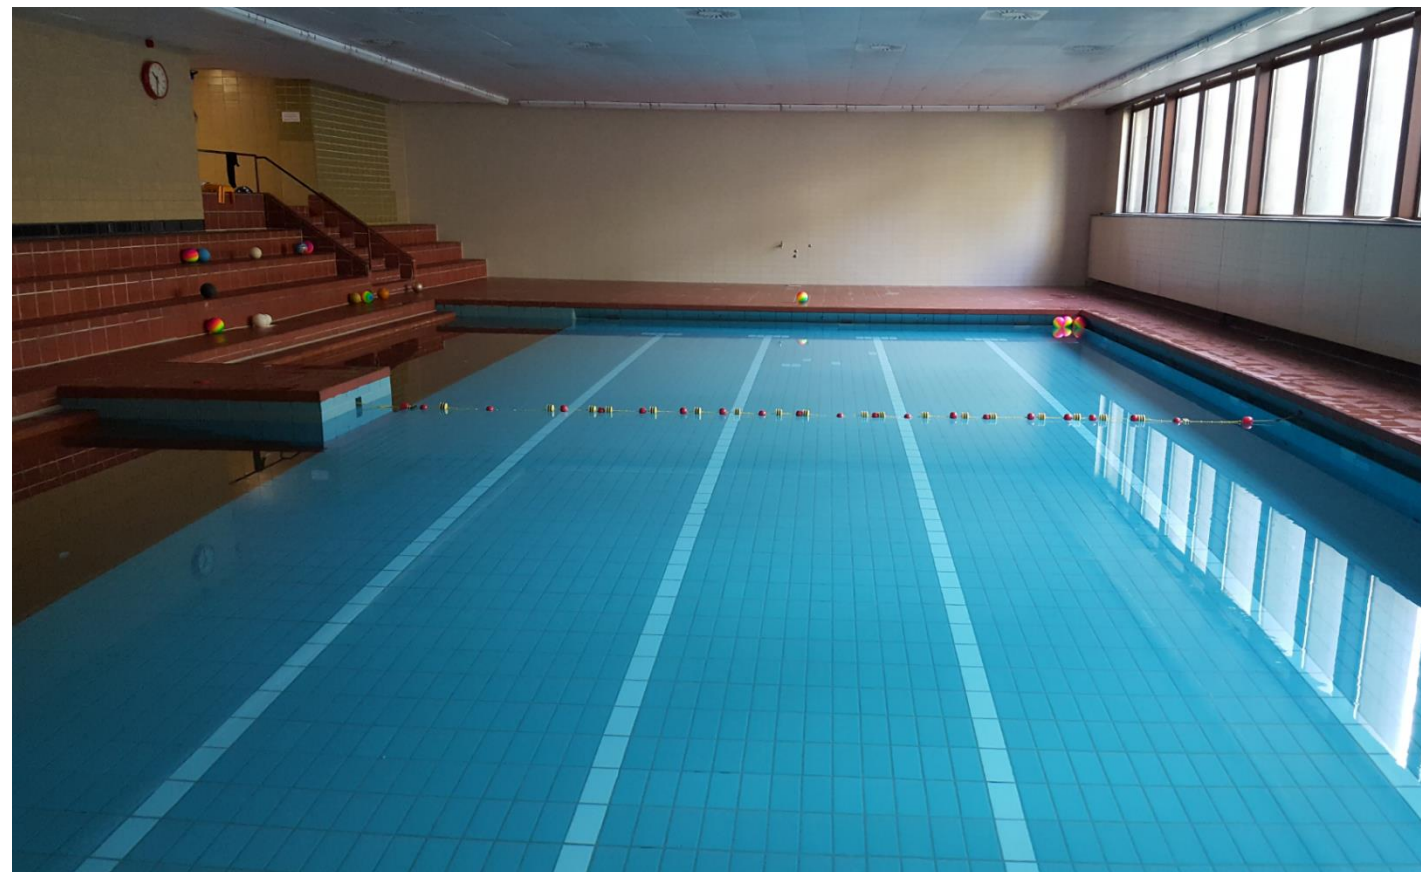
Der bestehende Plattenbelag des Schwimmbeckens und die Konstruktionswände wiesen Risse und Undichtigkeiten auf, durch welche korrosionsauslösende Stoffe in die tragenden Bauteile gelangten.

Zustand Schwimmhalle vor der Sanierung

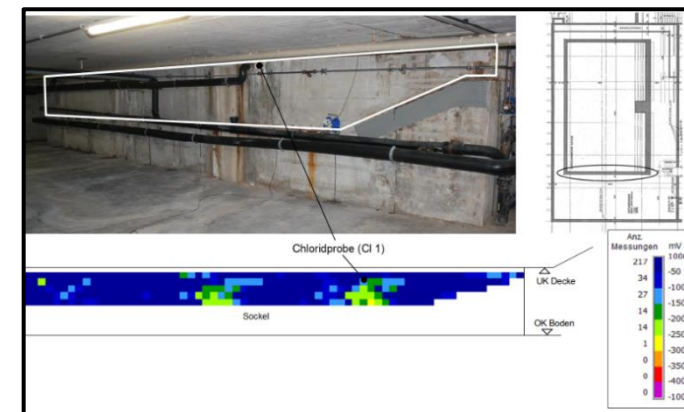
Zustandsanalyse Beckenwand

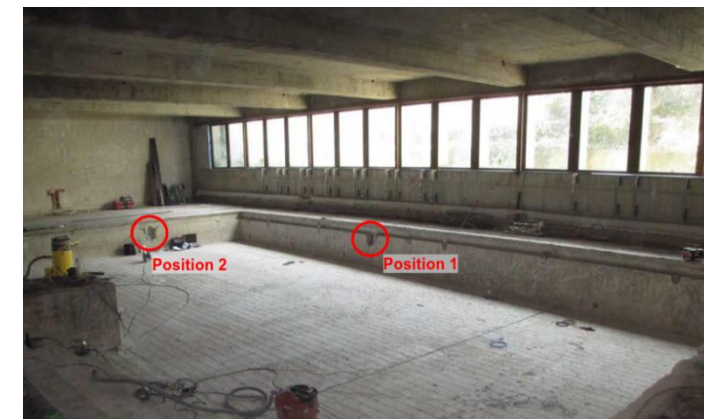
Zerstörungsfreie Messungen am Spannstahl
