## Radon-Kurzzeitmessung und -sanierungskonzept Villa in Riehen

**Auftraggeber:** F. Hoffmann-La Roche Ltd, Real Estate Investment  
Projects PSRI, Basel

**Standort:** Riehen

## Kurzzeitmessung und Radonsanierungskonzept

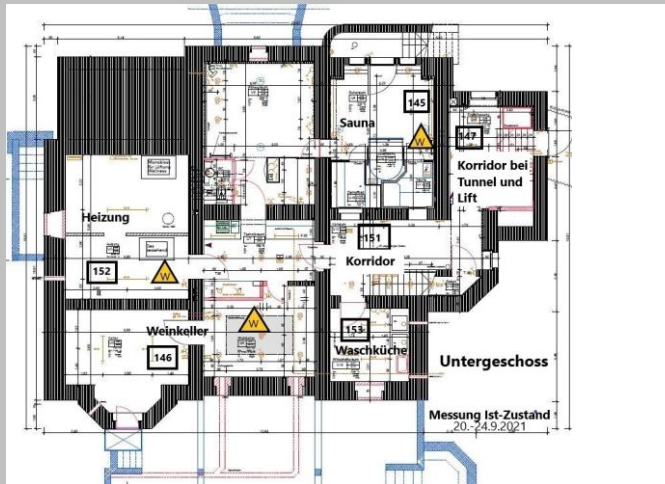
1

Standort der Messgeräte und WLAN-Router (gelbe Dreiecke) im Untergeschoss während der Erhebung des Ausgangszustandes.

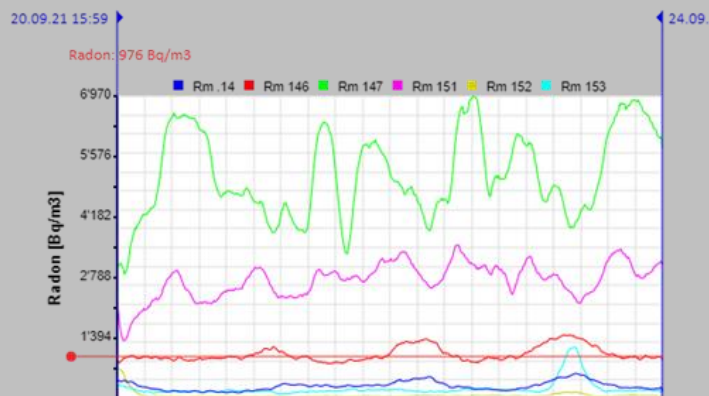
2

**Projektbeschreibung:** Die Villa in Riehen sollte umgebaut werden. Um das Gebäude vorab auf ein allfälliges Radonpotenzial zu untersuchen, wurde die Gruner AG beauftragt, eine Radon-Kurzzeitmessung gemäss BAG-Leitfaden durchzuführen. Durch die Messungen wurde ersichtlich, dass die Wahrscheinlichkeit einer Referenzwertüberschreitung von 300 Bq/m<sup>3</sup> hoch war und entsprechende Massnahmen zum Radonschutz getroffen werden müssen.

Verlauf der Radonkonzentration im UG während der Erhebung des Ausgangszustandes.

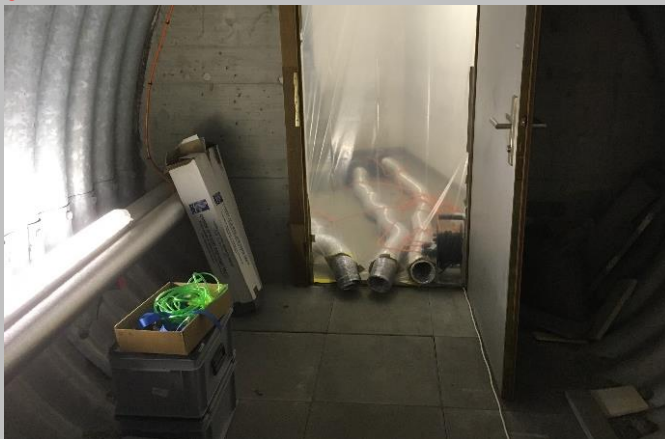
3

Erfolgreicher Sanierungsversuch: Provisorisch eingebaute Ventilatoren zur Unterdruckerzeugung im Verbindungstunnel (=Radonquelle). Die Ventilatoren saugen die Radonhaltige Luft aus dem Verbindungstunnel heraus.
