Planification de l'assainissement et suivi : Réparation partielle du stand de tir de la police Gänziloo

Maître d'ouvrage : Ville de Zurich, gestion immobilière, office des Bâtiments

Emplacement : stand de tir Albisgüetli (stand de tir de la police Gänziloo), parcelle n° WD8474, ville de Zurich

Suivi de l'assainissement du stand de tir de la police de Gänziloo

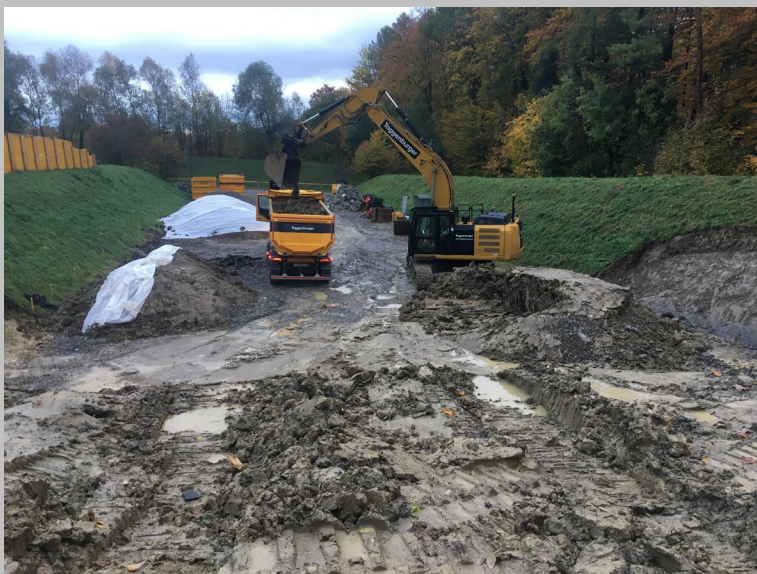
1

Pendant les travaux d'assainissement, le service spécialisé dans la gestion des sites contaminés était présent sur place et a procédé au tri des matériaux excavés in situ (teneur en matières étrangères et mXRF) ainsi qu'à des prélèvements d'échantillons conformément aux « Instructions pour l'utilisation d'appareils XRF mobiles lors de l'analyse et de l'assainissement de stands de tir ». Le mXRF a été préalablement calibré conformément aux instructions ci-dessus.

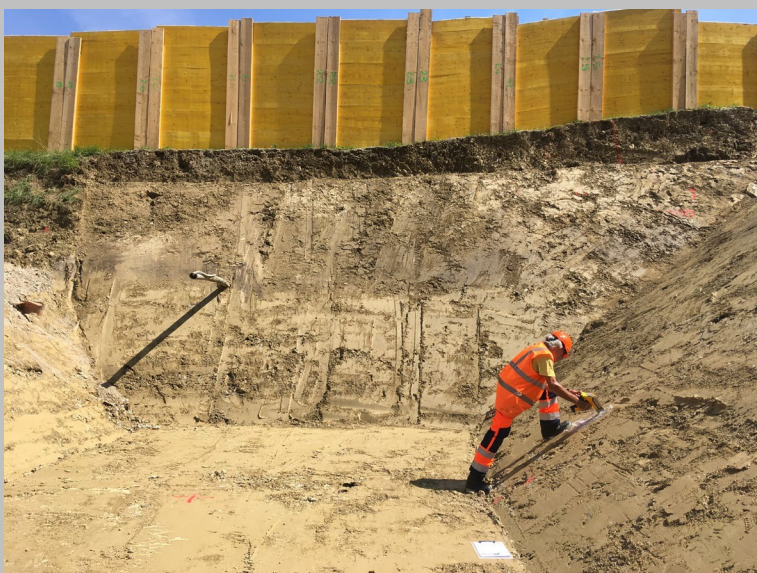
Le succès de l'assainissement a été prouvé par un échantillonnage du sol réalisé par le service spécialisé dans l'accompagnement des sites contaminés. En raison de la forte proportion de fines, il a fallu renoncer au tamisage des échantillons. Le sol a été divisé en une grille d'échantillonnage d'environ 2 x 2 m et prélevé au moyen de mesures mXRF au niveau du sous-sol.

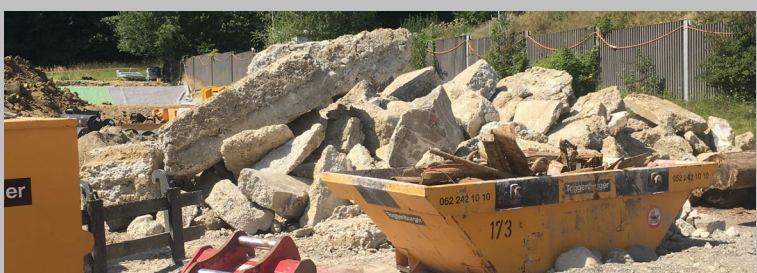
3

Dans les trois entrepôts, le niveau d'indication incomplet d'un ancien champ de tir de 300 m du DDPS a été trouvé dans le remblai à une profondeur d'environ 2,4 m. En raison du déplacement de l'ancien matériau pare-balles, l'assainissement a dû être effectué jusqu'à la profondeur de l'ancien niveau d'indication. Les matériaux de démolition ont été triés par type.
