Assainissement d'un site contaminé au milieu d'une rivière

Maître d'ouvrage :

Office des ponts et chaussées de Bâle-Ville

Emplacement : Rivière Wiese,

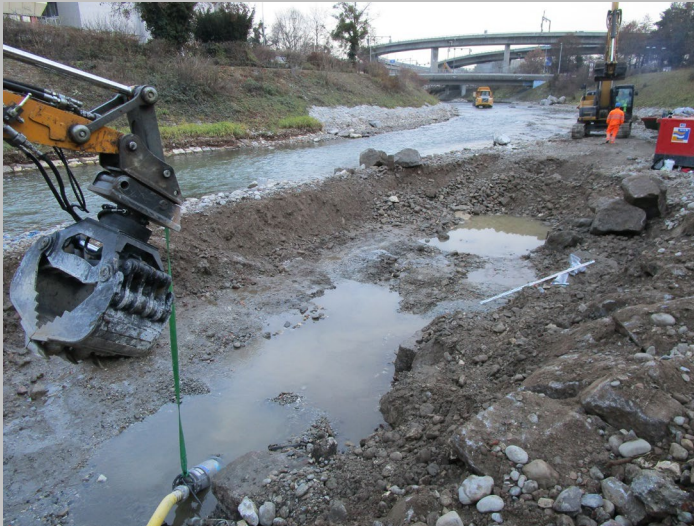
2

Vue de la fosse d'excavation. Une plateforme de forage d'environ 1 m de haut a été créée pour les machines. La forte charge est délimitée vers le bas par une ancienne couche de béton dont les fonctions sont inconnues. L'eau de la rivière et les eaux souterraines qui s'infiltrent sont aspirées de la fouille / excavation ouverte à l'aide d'une pompe submersible (voir en bas à gauche de l'image) et évacuées vers les égouts via une benne de décantation. Le lit de la rivière de la Wiese sert de piste de chantier, les travaux n'ont donc pu être effectués qu'à marée basse.

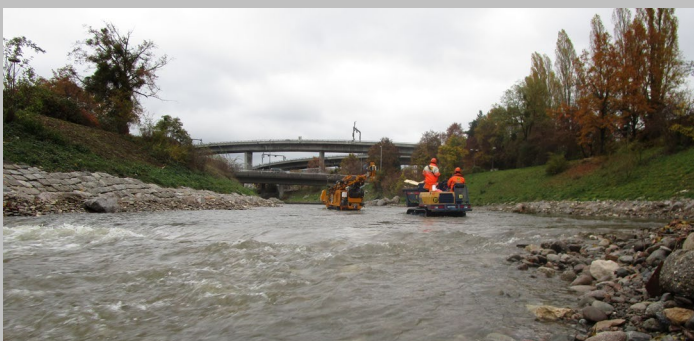
3

En raison de la montée du niveau de l'eau, les sondages à carottage ont dû être interrompus à plusieurs reprises et la foreuse a dû être ramenée à son emplacement d'installation, car les berges hautes et escarpées ne permettaient aucune déviation latérale. Le niveau de l'eau a été surveillé en permanence grâce aux valeurs actuelles de la centrale de prévision des crues de Zell im Wiesental (Allemagne).
