R_U_102_d

Bad Zurzach – Contournement est NK 286

Description du projet : Le contournement est de Bad Zurzach (OBZ) a été réalisé sous la forme d'une route principale à deux voies afin de désengorger le centre-ville. Pour ce faire, un tracé ouvert a été combiné à un tunnel à ciel ouvert de 527 m de long.

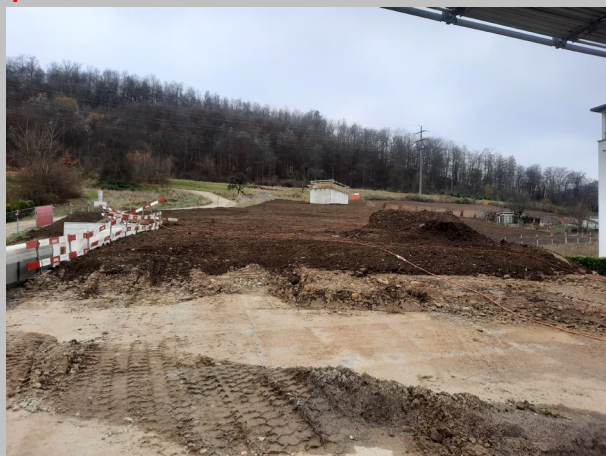
1

Les travaux de remise en culture ont été accompagnés par le suivi pédologique de la construction. La photo montre la remise en culture du sol au-dessus du nouveau plafond du tunnel.

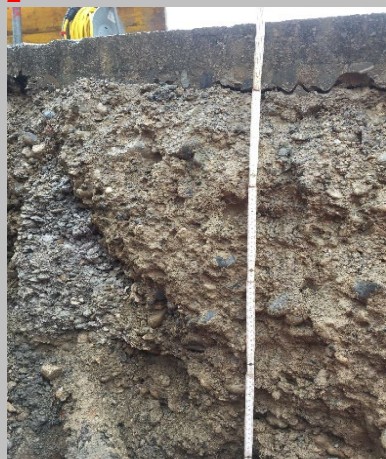
2

Le suivi technique des travaux d'excavation a consisté à prélever des échantillons de matériaux d'excavation, de revêtements routiers et de coffrages afin de détecter la présence éventuelle de polluants. Il a également accompagné le tri des matériaux propres et pollués ainsi que leur élimination ou leur valorisation.

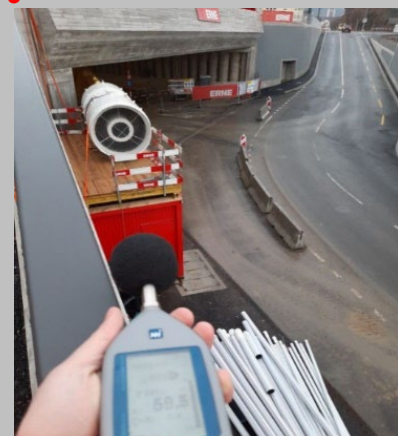
3

Vu l'emplacement sensible dans une zone résidentielle, la protection contre le bruit était un sujet important. Le Suivi environnemental des chantiers a vérifié de temps en temps les émissions sonores générales du chantier avec des appareils de mesure du niveau sonore et a conseillé et guidé la Direction de chantier et l'entreprise sur les mesures de réduction du bruit.
