Suivi technique des travaux d'excavation sur le site contaminé de la bretelle d'autoroute Obfelden Ottenbach

Maître d'ouvrage : Office des ponts et chaussées,
Direction des travaux publics du canton de Zurich

Site : Ottenbach ZH

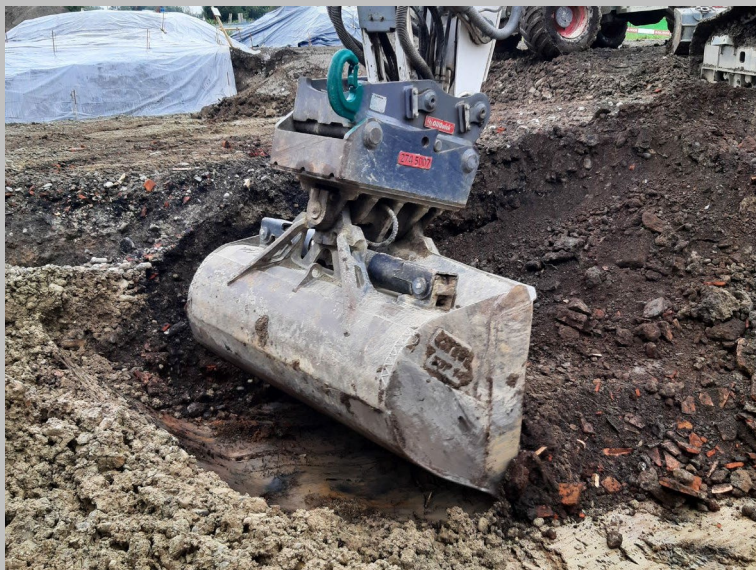
1

Triage d'une couche de combustion de plus d'un mètre d'épaisseur contenant une forte proportion de briques, qui faisait partie du remblai très hétérogène.

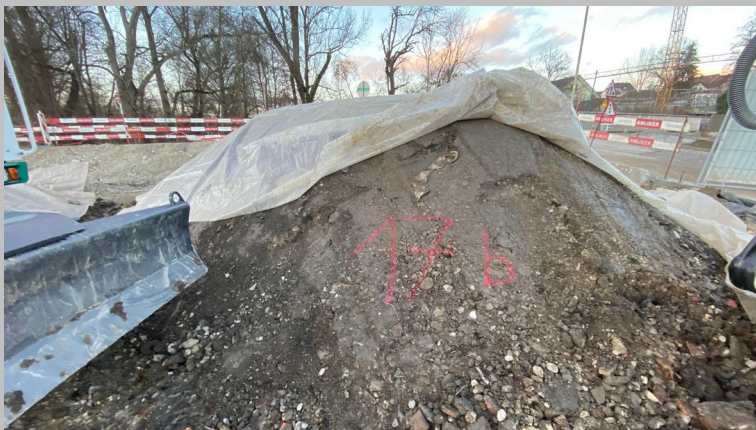
2

Échantillonnage par lots des couches brûlées triées d'environ 100 m³ conformément à la fiche technique ARV « Échantillonnage de lots de matériaux d'excavation et de démolition ».

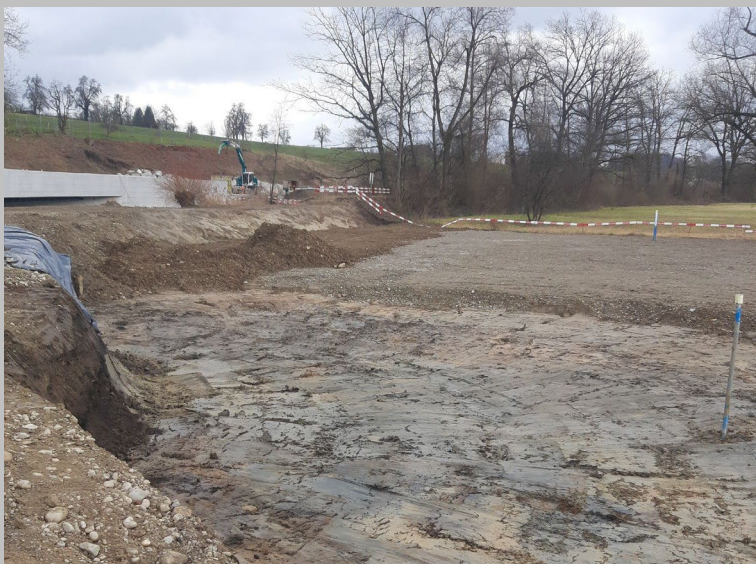
3

Au premier plan : sédiments alluviaux ou décontamination du sol. La décontamination a été documentée au moyen d'échantillonnages du sol.

À l'arrière-plan : à proximité du marais plat de Bibelaas, la zone marécageuse nouvellement remise en culture avec des déblais graveleux non pollués.
