## Büren : suivi technique des travaux d'excavation - pollution géogène dans le sous-sol

**Maître d'ouvrage** : commune de Büren

**Site** : Büren, région de Leimen, Bifig et Geren

**Période de traitement** : 2021 - 2022

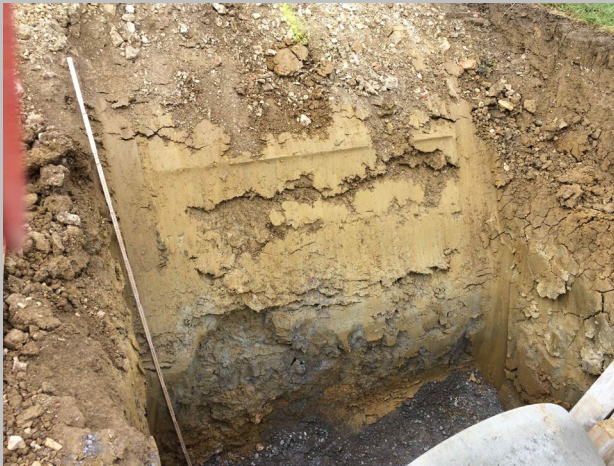
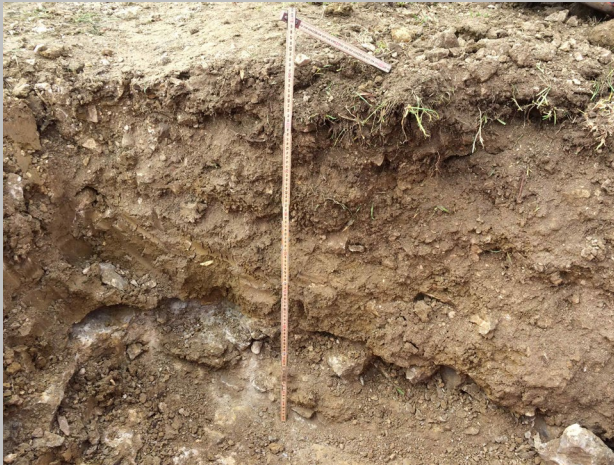
### 1 et 2

Sondage supplémentaire à la pelleuse pendant les travaux de construction. La photo montre la structure des couches avec le chemin en marne et l'argile naturelle du versant. La société Gruner AG a prélevé des échantillons d'argile et les a fait analyser en laboratoire pour détecter la présence de substances nocives. Le matériau présentait des teneurs en arsenic fortement élevées et devait être classé comme « matériau d'excavation fortement pollué » selon l'OEB et éliminé.

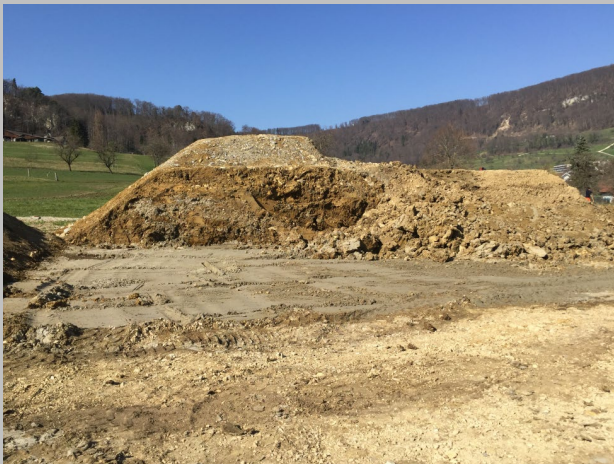
### 3

Une contamination anthropique des matériaux excavés a pu être exclue. Il s'agissait d'une contamination géogène avérée. Conformément aux directives du canton de Bâle-Campagne relatives au traitement des matériaux contaminés géogènes, ceux-ci peuvent être stockés dans une décharge comme matériaux non pollués si les valeurs limites fixées par l'ordonnance sur les déchets (ODS) sont respectées. De plus, le site de remblayage doit présenter la même pollution géogène, selon le principe « le semblable avec le semblable ». La réalisation d'un test d'éluat (dans un éluat acide et neutre) a finalement permis d'exclure le potentiel de lessivage des polluants. Il a ainsi été prouvé que les matériaux respectaient les valeurs limites fixées par l'OEB. En accord avec le canton de Bâle-Campagne et l'exploitant du site de remblayage, les matériaux d'excavation contaminés géogéniquement ont donc pu être stockés comme « matériaux d'excavation non pollués ». Cela a permis d'éviter des coûts de mise en décharge élevés et de valoriser judicieusement les matériaux d'excavation dans le cadre d'un remblayage.
