# Déchets dans la construction de routes

## Étude, planification et direction technique des travaux

**Description du projet :** Le canton de Bâle-Ville procède à la rénovation en profondeur d'une route de plusieurs kilomètres de long avec des voies séparées pour les véhicules à moteur, les tramways et la mobilité douce. Au préalable, des études systématiques du revêtement, des couches de fondation et du sous-sol sont réalisées et les résultats d'études déjà disponibles sont pris en compte. Sur cette base, un concept d'élimination adapté aux travaux de génie civil prévus est élaboré, sur lequel s'appuient les appels d'offres.

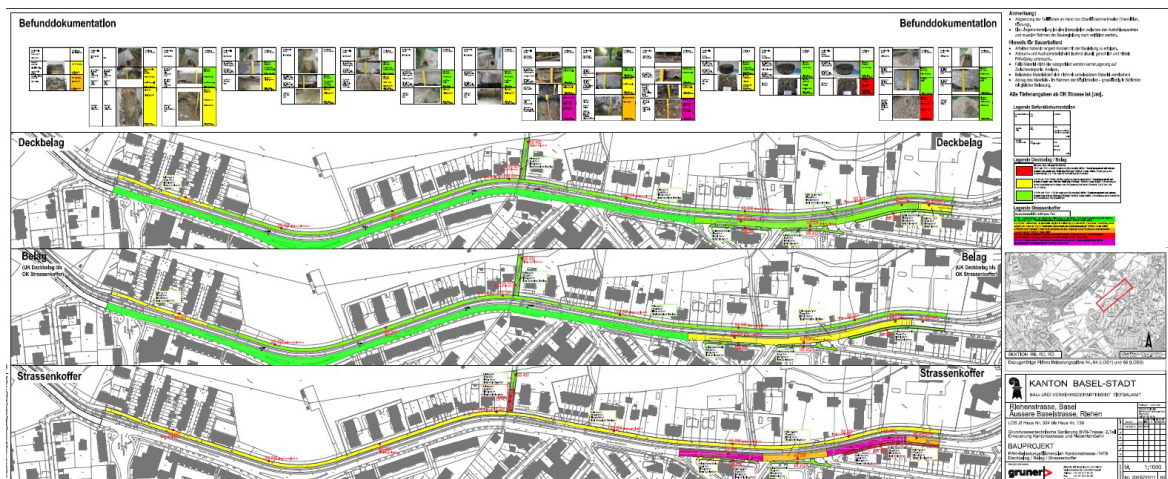
3

<p><b>Sondierschlitz SS 208</b></p> <p>Kantonsstrasse Richtung Basel</p>

<p>Koordinaten: 614 986 / 269 608</p>
<p>0.0 cm - 2.5 cm Bituminöser Belag (Grösstkom: 8mm)</p> <p>schwacher Verbund</p> <p>2.5 - 8.0 cm Bituminöser Belag (Grösstkom: 12 mm)</p>

<p>PAK: 1703 mg/kg Ansprühtest negativ</p> <p><small>vgl. Nitrac Bericht Nr. 2014.0399.05 vom 02.10.2014</small></p>
<p>8.0 - 18.0 cm Steine, getränkt</p>

<p>PAK: 14'160 mg/kg Ansprühtest positiv</p> <p><small>vgl. Nitrac Bericht Nr. 2014.0399.05 vom 25.09.2014</small></p>
<p>18.0 - 40 cm Steine, schwach sandig</p> <p>40.0 - 70.0 cm Kies, stark sandig, schwach siltig, braun</p>

<p>Mischprobe 18-70 cm</p> <p>PAK: 297 mg/kg BaP: 26 mg/kg</p> <p>&gt; Reaktorstoff = Sonderabfall</p> <p><small>vgl. Nitrac Bericht Nr. 2014.0399.05 vom 13.03.2014</small></p>

Tous les résultats sur le terrain sont représentés dans un plan (voir recto) qui contient également des informations détaillées sur les résultats obtenus pour chaque site (détail).

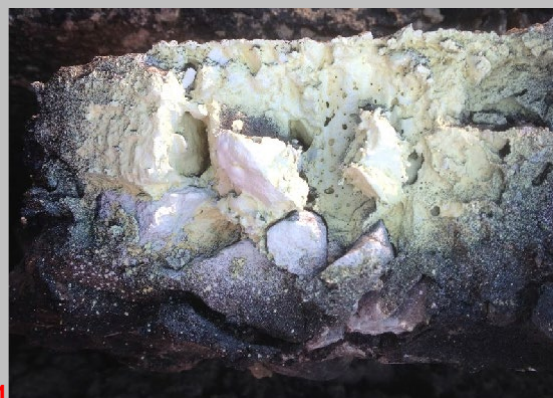
1

Les tests rapides (spray PAK) revêtent une grande importance dans le quotidien des chantiers. Les résultats obtenus sur le terrain ne concordent pas toujours avec ceux du laboratoire.

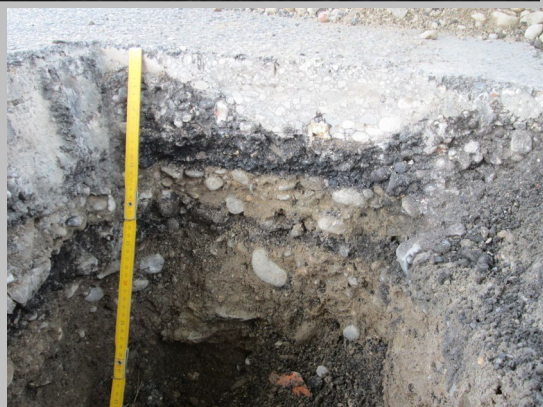
2

Lorsque des surfaces de revêtement importantes sont fraisées, il est judicieux de subdiviser verticalement les couches de revêtement.

Les contraintes dans le sous-sol proviennent souvent d'anciens résidus de revêtement. Un échantillonnage précis est essentiel pour garantir l'exactitude des résultats.
