UBB Schadenmühle, Baden

Client : Département des constructions, des transports et de l'ingénierie environnementale, canton d'Argovie

Description du projet : la Mellingerstrasse à Baden (route cantonale K268) a été améliorée pour réduire les accidents de camions au niveau du pont ferroviaire CFF bas et faciliter la circulation. La hauteur de passage a été augmentée en abaissant la chaussée et un nouveau rond-point a été construit aux intersections Burghaldenstrasse et Kreuzlibergstrasse.

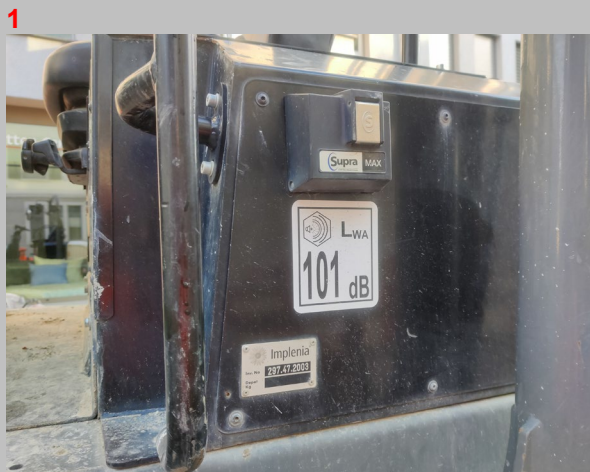
1

L'UBB a régulièrement vérifié, à l'aide de la liste des machines, si les émissions sonores de celles-ci respectaient le niveau de mesure B pour les travaux de jour et le niveau de mesure C pour les travaux de week-end et de nuit. Lors des visites du chantier, les autocollants LWA apposés sur les machines et indiquant le niveau de puissance acoustique ont été contrôlés.

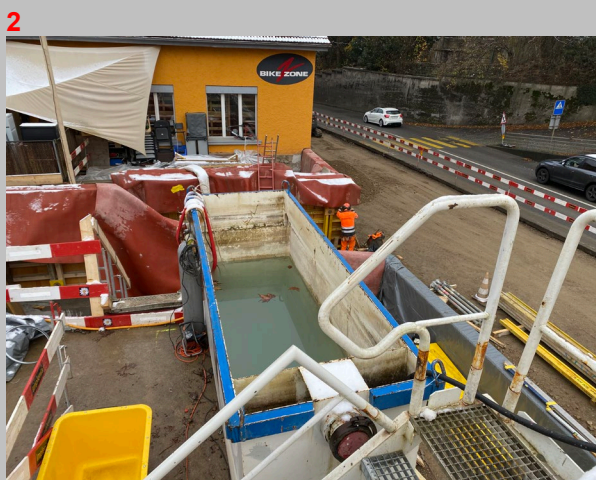
2

Les eaux usées alcalines (par exemple provenant des travaux de bétonnage) ont été collectées et acheminées vers un bassin de décantation et une installation de neutralisation à l'IP Pilzhüsli. Le pH et la turbidité de l'eau traitée ont été régulièrement contrôlés et consignés. Conformément aux directives de la ville de Baden, l'eau traitée n'a été rejetée dans les égouts que lorsqu'une profondeur de visibilité d'au moins 30 cm (selon Snellen) était atteinte.

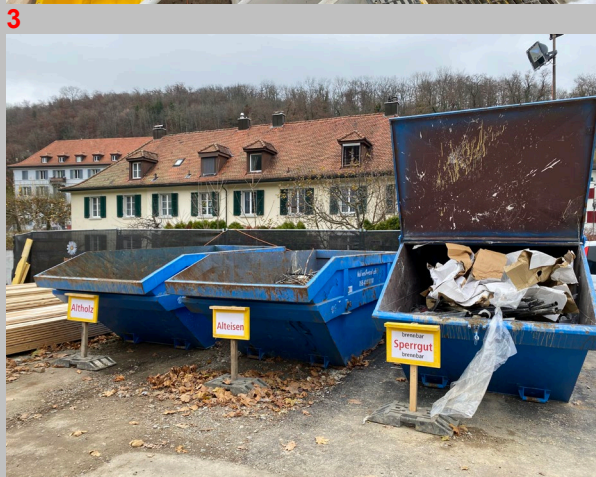
3

Les déchets de construction ont été collectés selon le principe des bennes multiples. Les bennes ont été étiquetées pendant toute la durée des travaux. Dans l'ensemble, le chantier donnait une impression de propreté et les déchets laissés par les passants étaient régulièrement ramassés et éliminés.
