Ancienne tannerie à Thalwil - Étude détaillée des polluants sur le site KbS

Maître d'ouvrage : Office immobilier, Direction des travaux publics du canton de Zurich

Emplacement : Thalwil, ZH

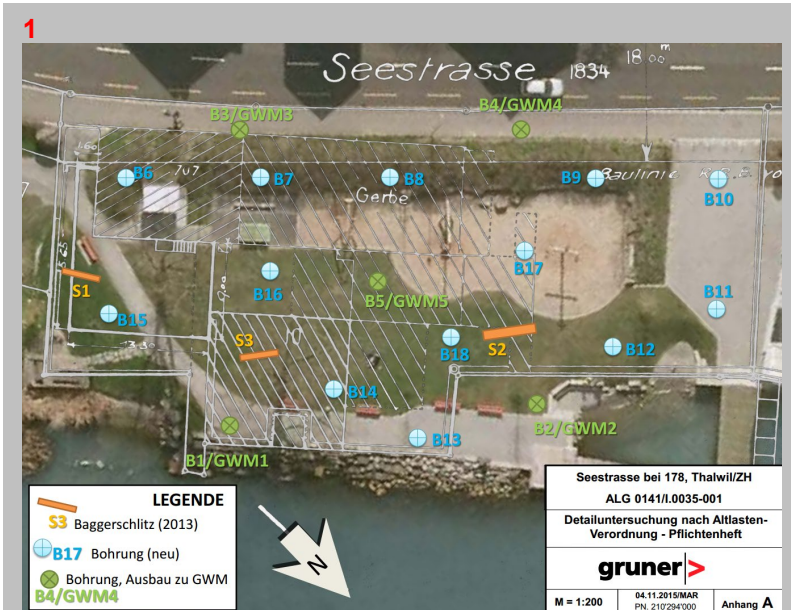
1
Base pour l'étude détaillée sur la base des conclusions tirées de l'étude technique

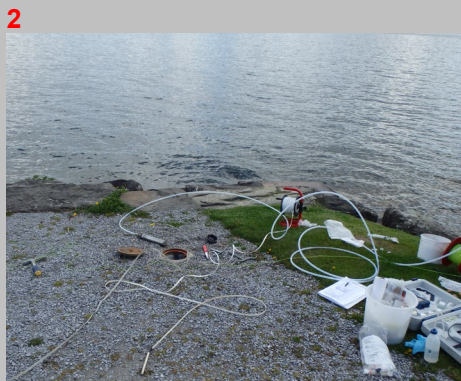
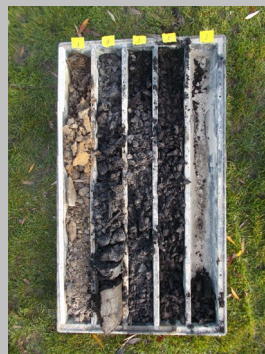
2
L'expertise globale du site comprend, outre les analyses du sol et du sous-sol (à droite), l'échantillonnage des eaux souterraines (à gauche).

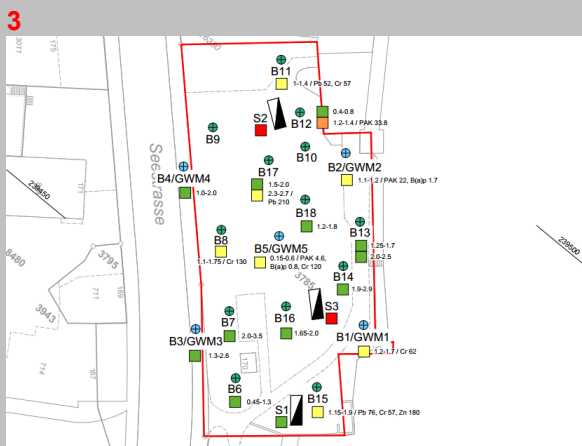
3
L'analyse et la surveillance systématiques du site contaminé fournissent une base solide pour déterminer la marche à suivre et son degré d'urgence.
