Suivi des travaux d'excavation Décontamination du jardin familial de Grünau ZH

Maître d'ouvrage : Office fédéral des routes OFROU, succursale de Winterthour

Emplacement : parcelle AL7497, Schlieren ZH

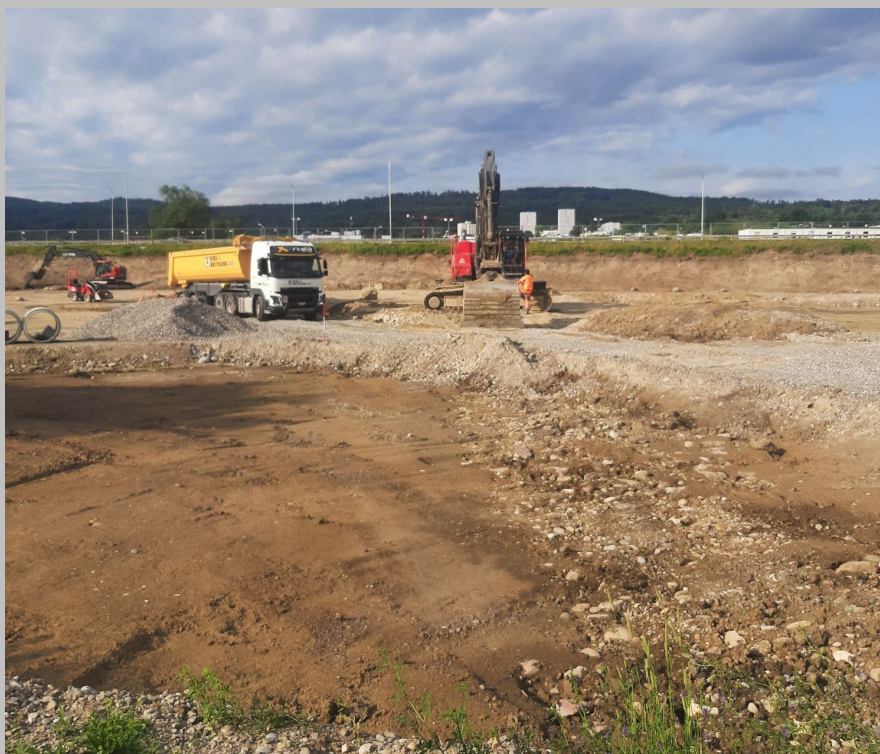
Mesures préalables à la construction d'une station d'épuration des eaux usées routières (VoMA SABA) pour une surface ayant une capacité portante, non polluée et perméable

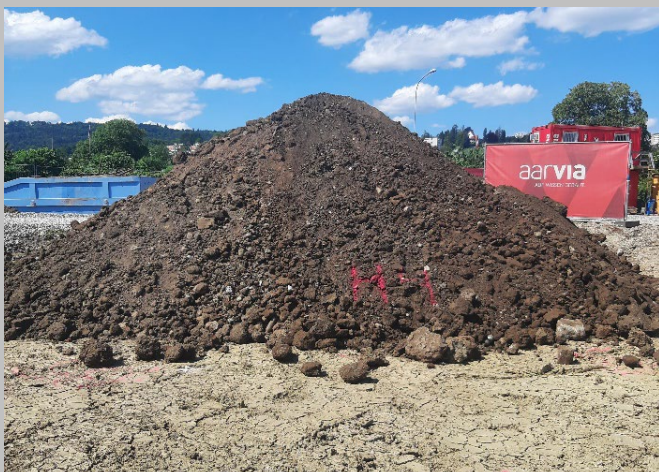
1

Pendant les travaux de décontamination, l'équipe technique d'accompagnement des travaux d'excavation était sur place et a supervisé le tri des matériaux excavés in situ à l'aide d'évaluations organoleptiques, de mesures mXRF et d'échantillonnages par tas.

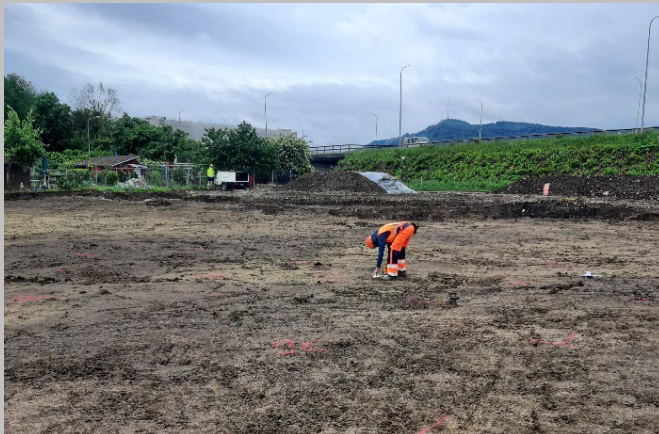
2

Le succès de la décontamination a été prouvé par un échantillonnage du sol à l'aide d'un mXRF et une évaluation organoleptique réalisée par l'équipe technique chargée de superviser les travaux d'excavation. (Paramètres clés : Cu, Zn et Pb). Le sol a été divisé en une grille d'échantillonnage d'environ 4 x 4 m. La teneur en métaux lourds a été déterminée à partir de la moyenne de 3 ou 10 mesures mXRF.

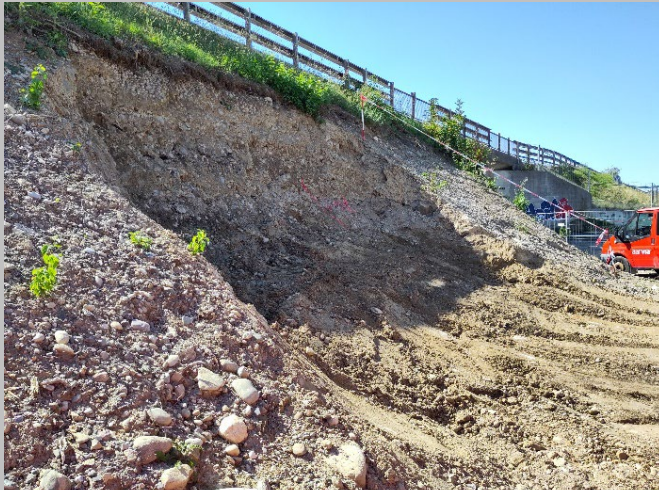
3

Suivi des travaux d'excavation des matériaux contaminés par la renouée du Japon sur le talus de l'autoroute.
